# Väylärakenteiden valtakunnallinen kiviainestutkimus

Liikenneviraston tutkimuksia ja selvityksiä 18/2016

Liikennevirasto  
Helsinki 2016

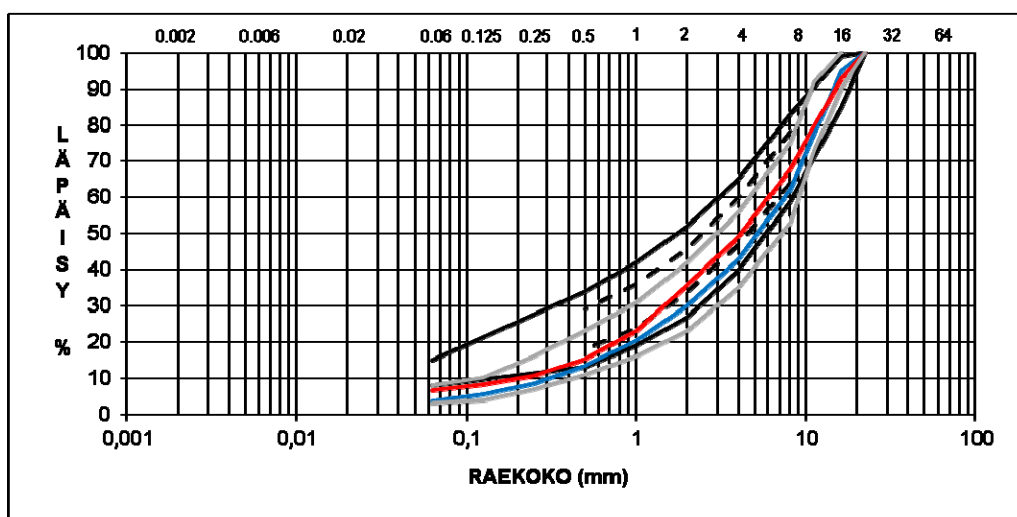
Kuva 6. Alueurakan 1 kohteilta otettujen näytteiden keskimääräiset rakeisuudet. Materiaali 1A on esitetty punaisella ja materiaali 1B sinisellä kuvattuna.

Kumpikaan testatuista materiaaleista ei täytä soratien kulutuskerrosmurskeelle asetettua rakeisuusvaatimusta. Molemmat materiaalit kävisivät kelirikkomurskeeksi. Materiaalia 1A on käytetty sorastuksiin urakan alueella. Materiaali 1B oli määritetty käytettäväksi tarvittaessa, mutta vuonna 2014 materiaalia ei käytetty sorastuksiin. Materiaalista 1A oli lisäksi käytössä rakeisuustulos, joka oli tehty murskauksen yhteydessä. Vertailu tutkimuksessa otettujen näytteiden keskiarvon ja murskauksen yhteydessä määritetyn rakeisuuden kesken on esitetty kuvassa 7. Kuvasta voidaan havaita, että myös näytteenottajalla ja näytteenottomenetelmällä sekä näytemäärällä on merkitystä. Murskauksen aikana otetussa yksittäisessä tuloksessa on selkeä muutos käyrän kulmakertoimessa 1 mm:n läpäisyn kohdalla, joka jossain tapauksissa voi kyseenalaistaa tuloksen luotettavuuden. Kun otetaan useampi rinnakkaisnäyte, saadaan luotettavampi tulos ja eri näytteiden tuloksia vertaamalla voidaan hylätä osa näytteistä, jos on epäily, että näytteenotossa on saattanut tapahtua virheitä.

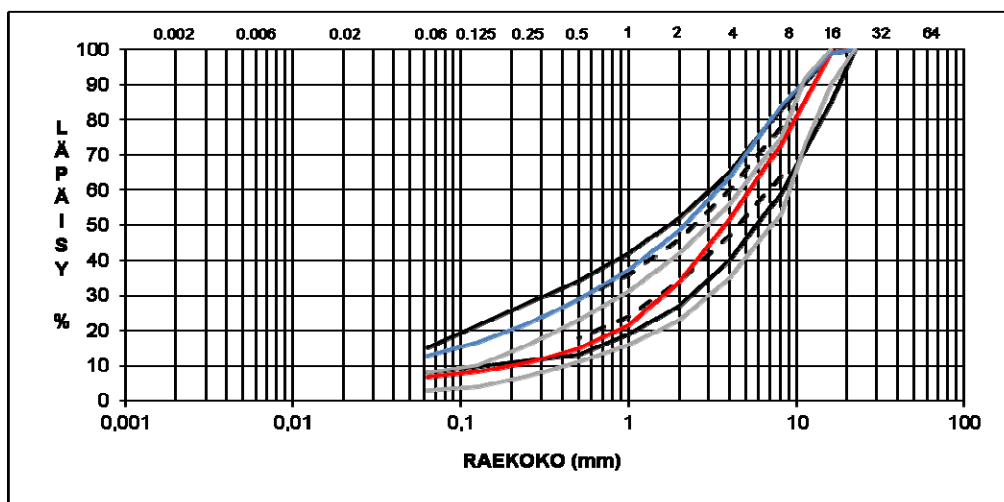
Kuva 9. Alueurakan 3 kohteilta otettujen näytteiden keskimääräiset rakeisuudet. Sinisellä materiaalin 3A näytteet kiviainestoimittajan kasalta, punaisella materiaalin 3A näytteet soratien kulutuskerroksesta.

Kasalta otettujen näytteiden perusteella materiaalia ei kelpaisi kulutuskerros-murskeeksi, koska alle 2 mm rakeita ja hienoainesta on liian vähän. Rakenteesta otetuissa näytteissä on riittävästi hienoainesta, mutta yli 6 mm rakeiden määrän perusteella materiaali on hienompaa verrattuna kasalta otettuihin näytteisiin. Osasyynä tähän voi olla puikkoisten rakeiden katkeilu, jolloin myös materiaalin rakeisuus muuttuu. Kuvassa 10 on esitetty materiaalitoimittajan ilmoittaman tyyppirakeisuuden ja otettujen näytteiden keskiarvon vertailu. Kiviainestoimittajan ilmoittaman tyyppirakeisuuskäyrän mukaan materiaali olisi vielä pahemmin tyyppirakeisuuskäyrää koskevan katkoviivalla merkityn ohjealueen ulkopuolella kuin tässä tutkimuksessa saatiin. Hienoainespitoisuuksissa ei ole suurta eroa.

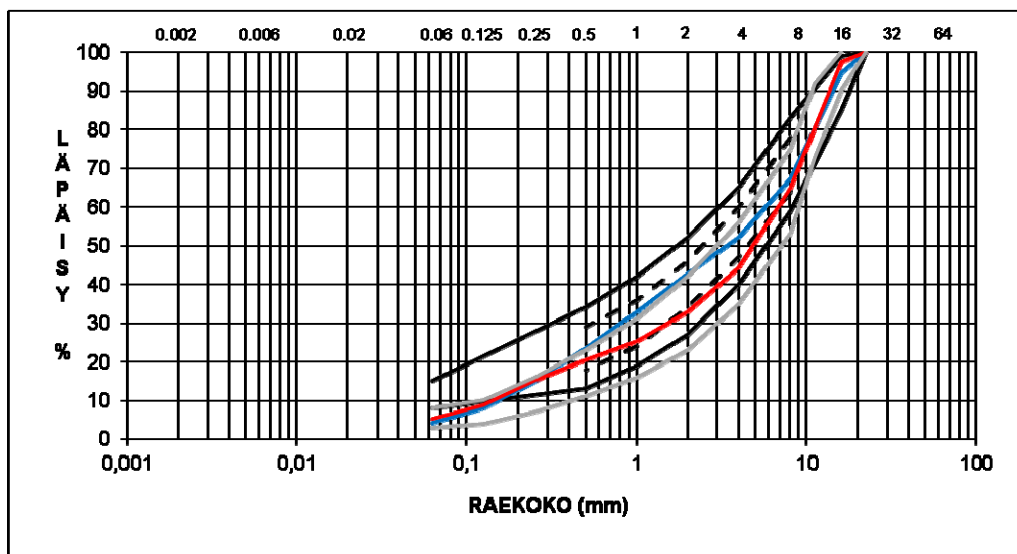
Kuva 12. Alueurakan 5 kohteilta haettujen näytteiden keskimääräiset rakeisuudet. Materiaali 5A on merkitty punaisella ja materiaali 5B sinisellä.

Kumpikaan materiaaleista ei täytä sorastusmurskeelle asetettua rakeisuusvaatimusta, koska hienoainespitoisuus on liian pieni. Materiaalista 5A oli käytettävissä kiviainestoimittajan rakeisuustuloksia. Kuvassa 13 on esitetty vertailu kiviainestoimittajan ja tutkimuksessa otettujen näytteiden keskimääräisistä rakeisuuksista. Tulokset ovat käytännössä identtiset.

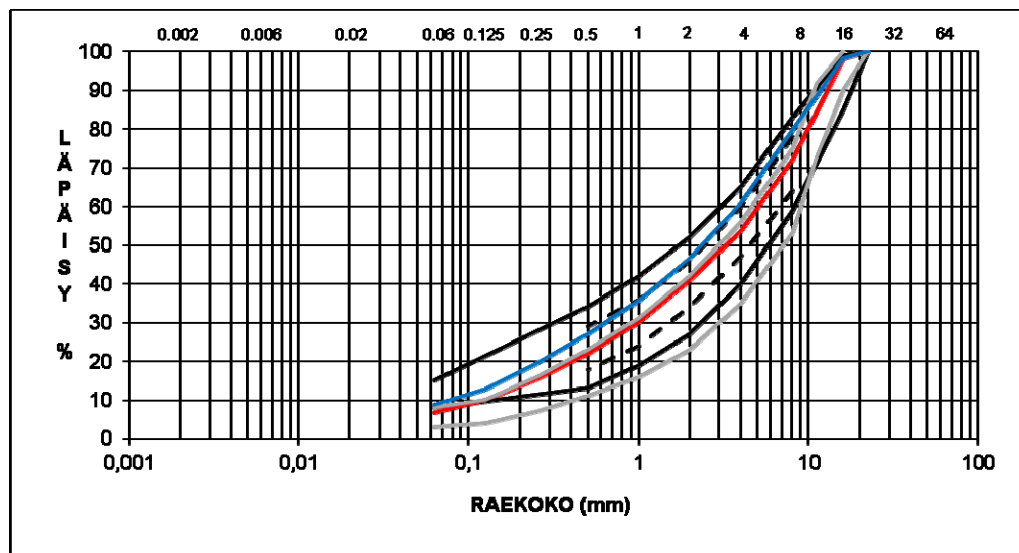
Kuvassa 18 on esitetty materiaalien 9A ja 9B keskimääräiset rakeisuudet. Kuvasta voidaan havaita, että materiaali 9A täyttää sorastusmurskeelle asetetut vaatimukset lukuun ottamatta hienoainespitoisuutta. Tien pintakerroksesta määritettyjen rakeisuuksien perusteella myös hienoainespitoisuus on noussut juuri ja juuri vaaditulle tasolle eli lopputulos on ollut varsin hyvä. Materiaali ei tosin ollut tien pinnassa vielä kunnolla tiivistynyttä, johtuen suurelta osin pitkästä sateettomasta ajanjaksosta.

Kuva 18. Alueurakan 9 kohteilta haettujen näytteiden keskimääräiset rakeisuudet. Kasalta saatu rakeisuus 9A on merkitty punaisella ja tien pintakerroksesta saatu rakeisuus 9B sinisellä.

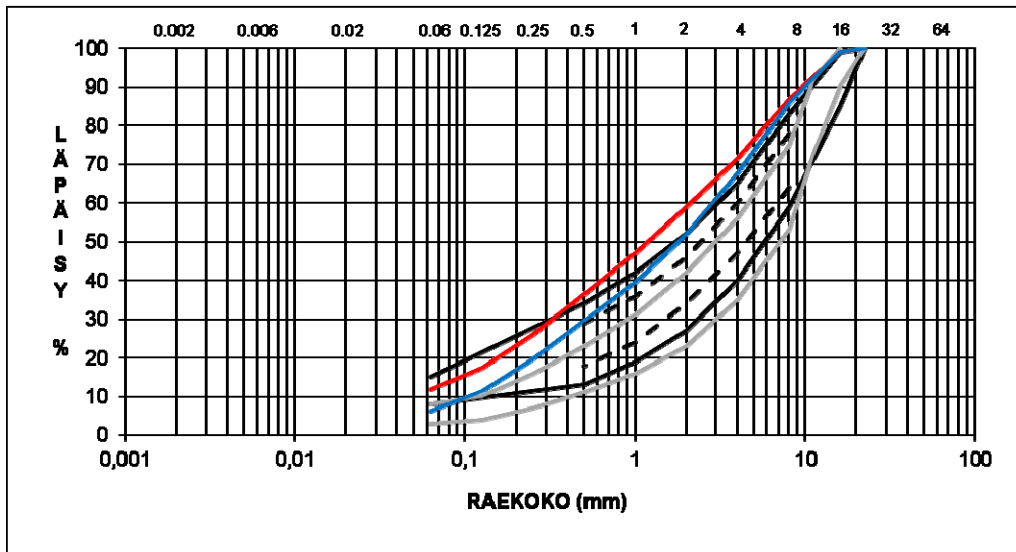
Materiaalien 9C ja 9D keskimääräiset rakeisuudet on esitetty kuvassa 19. Kuvasta voidaan havaita, että suhteuttamalla materiaaleja on saatu jopa hieman liian hienoraakeinen lopputulos. Tämä saattaa aiheuttaa tien pinnan liettymistä sadekausien aikana. Näiden tulosten tulkinnassa on huomioitava, että näytteet on otettu suhteellisen lyhyeltä matkalta (noin 50 m) tieosuudelta, jolloin suhteutuksen onnistumista koko tieosuudella ei pystytä tarkasti arvioimaan. Toisaalta molempien materiaalien osalta lopputulos edustaa KaM o/11 mm rakeisuutta, ainakaan materiaalin 9D tapauksessa

Kuva 19. Alueuran 9 kohteilta haettujen näytteiden keskimääräiset rakeisuudet. Materiaali 9C on merkitty punaisella ja materiaali 9D sinisellä.

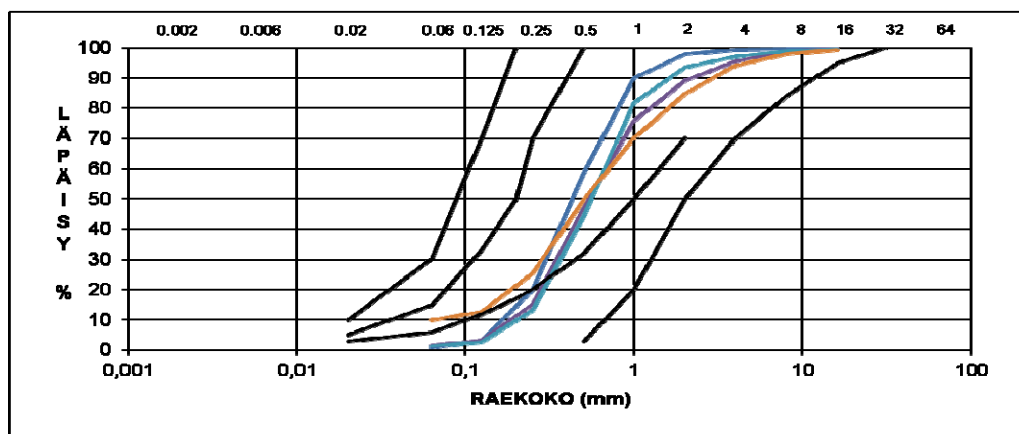
Kohde oli ainoa, josta saatiin suodatinkerroksen näytteitä, joten ne on esitetty kantavan kerroksen tulosten yhteydessä. Otettujen suodatinkerrosnäytteiden rakeisuustulokset on esitetty kuvassa 20. Yhdessä näytteessä oli havaittavissa savi/siltti-paakku. Kaikki näytteet kuitenkin täyttävät suodatinkerros materiaalille asetetut rakeisuusvaatimukset.

Kuva 20. Yksittäisten otettujen suodatinkerrosnäytteiden (4 kpl) rakeisuusjakaumat kohteessa K1. Suodatinkerrokselle asetetut vaatimukset on kuvattu mustilla viivoilla.

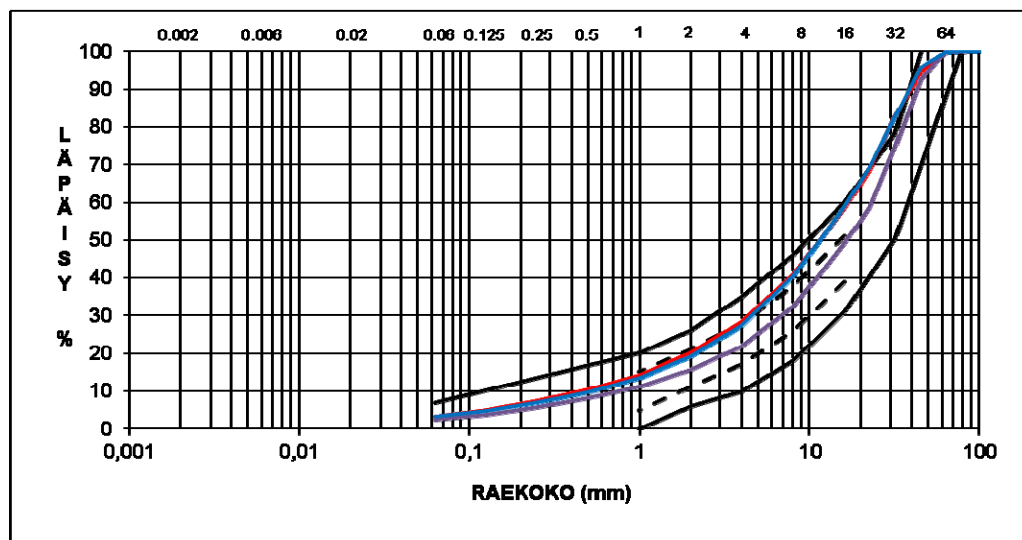
Kantavan kerroksen materiaalista ei ollut käytössä laatudokumentteja. Kohteessa on otettu näytteitä sekä kasalta että rakenteesta. Rakenteesta on otettu näytteitä 100 mm (4 kpl) ja koko kantavan (noin 220 mm, 2kpl) kerrospaksuudelta. Kuvassa 21 on esitetty eri tavalla otettujen näytteiden keskimääräiset rakeisuudet. Kasalta otetut näytteet täyttävät InfraRYLissä esitetyt rakeisuusvaatimukset, mutta rakenteesta otetut näytteet eivät täytä keskimääräiselle rakeisuudelle asetettuja vaatimuksia. On mahdollista, että kiviaines on hienontunut tiivistettäessä, koska kiviaines oli myös lujuudeltaan (taulukko 10) hieman liian heikkoa verrattuna kantavalle kerrokselle asetettuihin vaatimuksiin. Molemmilla näytteenottotavoilla osa näytteistä ei täyttänyt myöskään yksittäiselle näytteelle asetettuja vaatimuksia.

Kuva 21. Kohteen K1 kantavan kerroksen näytteiden keskimääräiset rakeisuudet, kasalta otetut näytteet on merkitty violetilla, 100 mm kerrospaksuudelta rakenteesta otetut näytteet punaisella ja koko kantavan kerroksen paksuudelta otetut näytteet sinisellä värillä.

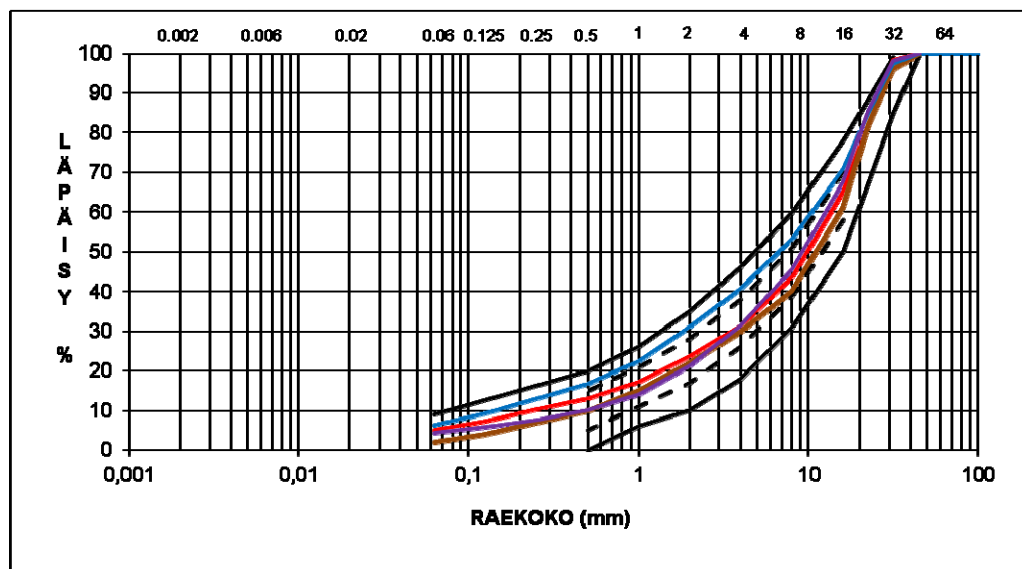
Kohde K3 on ELY-keskuksen hanke. Hankkeelta on haettu näytteitä heinäkuussa 2014. Kantavan kerroksen materiaali oli SrM 0/32 mm. Näytteitä on otettu kiviainestoimittajan ottopaikalta kasalta ja tiivistetystä kantavasta kerroksesta kohdassa, jossa tehtiin tasauksen muutosta. Rakenteesta on otettu rakeisuusnäytteitä sekä 100 mm kerrospaksuudelta että koko kantavan kerroksen paksuudelta (näytteenottokohdissa noin 150 mm, 2 näytettä). Kuvassa 24 on esitetty keskimääräisten raekokojakaumien yhteenveto. Rakenteesta otettujen näytteiden rakeisuuden alaosa (<2 mm jae) näyttää kasvavan verrattuna kasalta otettuihin näytteisiin. Lisäksi koko kantavan kerroksen paksuudelta otettujen näytteiden keskiarvo ei täytä InfraRYL keskiarvovaatimuksia ja on edellisiä hienorakeisempi. Kantavan kerroksen alaosaan on todennäköisesti levitetty tai sekoitettu jotakin hienorakeisempaa materiaalia.

Kuva 24. Kohteen K3 kantavan kerroksen näytteiden keskimääräiset rakeisuudet, kasalta otetut näytteet on merkitty violetilla, 100 mm kerrospaksuudelta rakenteesta otetut näytteet punaisella, koko kantavan kerroksen paksuudelta otetut näytteet sinisellä ja kiviainestoimittajan suositustasoilmoituksessa ilmoitettu tyyppirakeisuus ruskealla.

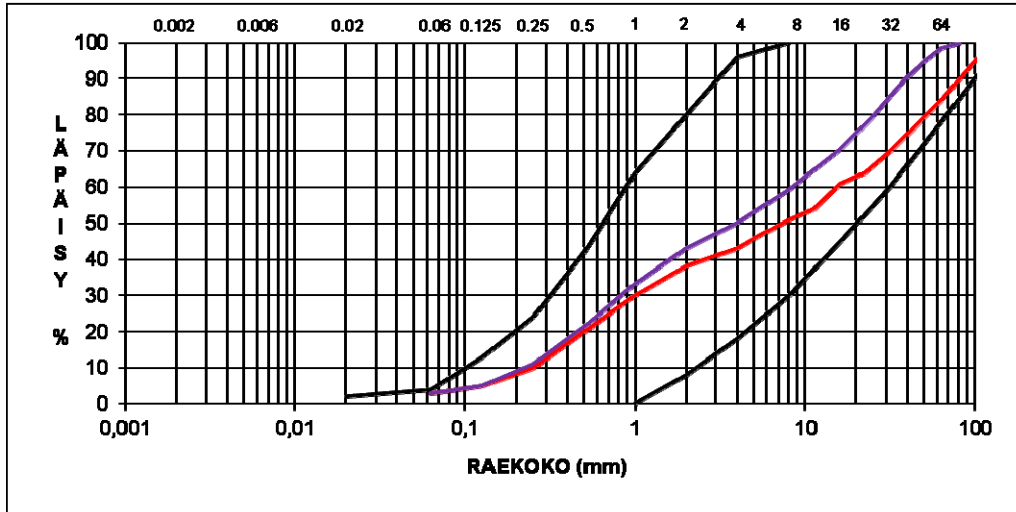
Kohteessa D korjattiin liikennepaikkaa. Kohteessa käytettiin alusrakennekerrosten materiaalina luonnonsoraa. Rakeisuusnäytteitä otettiin 6 kpl, 3 kpl valmiin eristyskerroksen ja 3 kpl valmiin välikerroksen päältä 250 mm kerrospaksuudelta. Näytteet on otettu heinäkuussa 2015. Kuvassa 39 on esitetty otettujen näytteiden keskimääräinen rakeisuus. Keskimääräistä rakeisuutta on verrattu kiviainestoimittajalta saatun rakeisuuskäyrään. Merkittävin ero näiden välille syntyy kiviainestoimittajan käyttämästä määrittelystä, luonnonsora on määritelty Sr 0/125 mm. Tutkituissa näytteissä ei kuitenkaan ollut yli 100 mm rakeita. Tutkittujen näytteiden perusteella materiaali täyttää InfraRYLissä välikerrokselle asetetut rakeisuusvaatimukset. Kiviainestoimittajan toimittamassa vertailukäyrässä oli sen sijaan merkitty rakeisuusalue virheellisesti.

Kuva 39. Kohteesta D otettujen näytteiden keskimääräinen raekokojakauma violetilla ja kiviainestoimittajan toimittama vertailukäyrä punaisella kuvattuna. Radan välikerroksessa käytettävälle luonnonmateriaalille Infra-RYL:ssä asetetut vaatimukset on kuvattu mustalla.

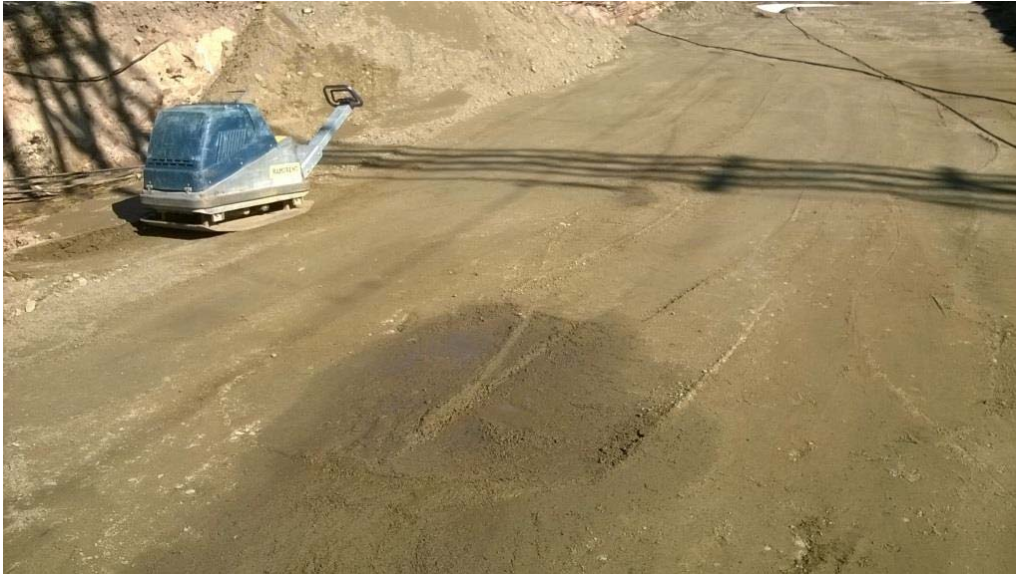
Kuva 41. Tiivistettyä eristyskerrosta kohteessa D. Vesi suotautui paikoin alhaalta-päin rakenteen pintaan.

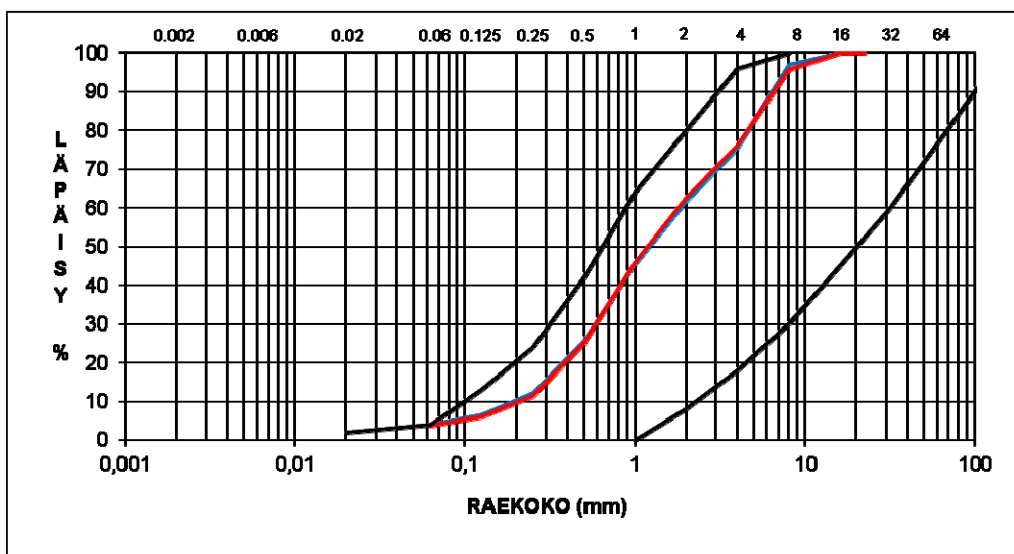
Kohteessa E uusittiin rumpuja kahdessa eri paikassa. Molemmissa paikoissa alusrakennekerrosten materiaalina käytettiin urakoitsijan ilmoituksen mukaan soraista hiekkaa. Alusrakennäytteen lisäksi kohteesta otettiin rakeisuusnäytteitä rumpujen arinatäyttöihin käytetystä kalliomurskeesta. Näytteet on otettu heinäkuussa 2015. Kuvassa 42 on esitetty otettujen hiekanäytteiden keskimääräiset rakeisuudet. Materiaali täyttää välikerrokselle asetetun rakeisuusvaatimukset, mutta karkeammissa rakeissa oli paljon murtopintaaisuutta (kuva 43). Tämä saattaa osoittaa, että kyseessä ei olekaan luonnonmateriaali, vaan murskaamalla tuotettu materiaali. Jos näin on, kohteissa käytetty materiaali ei kelpaa alusrakennekerrokseen.

Kuva 42. Kohteesta E otettujen näytteiden keskimääräiset rakeisuudet. Materiaali RG punaisella ja materiaali RH sinisellä. Radan välikerroksessa käytettävälle luonnonmateriaalille InfraRYLissä asetetut vaatimukset on kuvattu mustalla.

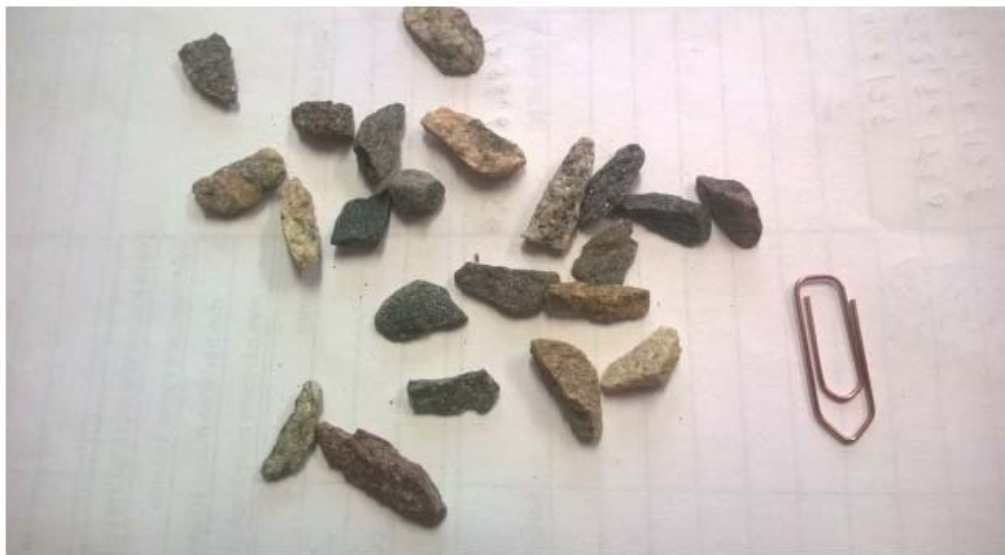
Kuva 43. Otettujen näytteiden karkeat rakeet olivat murtopintaisia.
